Relatório de Impacto Ambiental

Fazenda São José Capão da Certeza

Cuiabá - MT
Julho/2025

NOME DA PROPRIEDADE: Fazenda Capão da Certeza

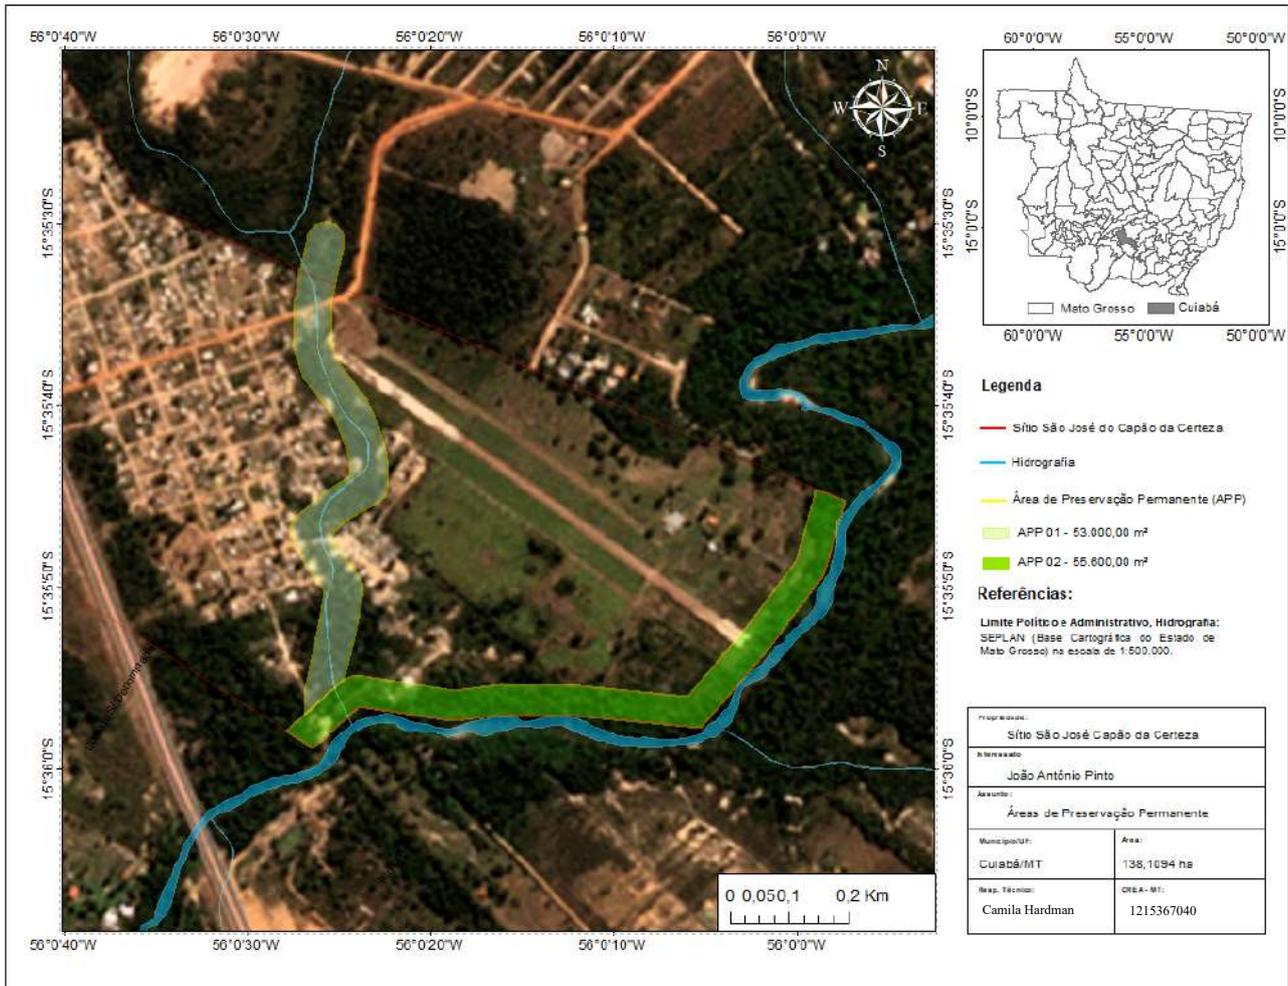
Figura 3 – Identificação da APP da Fazenda São José

Como pode-se observar, em alguns pontos da APP do Córrego Sem Denominação, foi realizado o desmate da mata ciliar e construídas moradias pelos invasores. A ocupação de uma área de APP, pode trazer alguns prejuízos ambientais, tais como contaminação da

água superficial por efluentes domésticos sem tratamento, fragilização das margens do corpo hídrico e consequente erosão, assoreamento do rio, etc.

É fundamental que, ao ser reincorporada a posse da área pelos proprietários oficiais, sejam removidas todas as construções dessa área e elaborado um plano de reflorestamento da mata ciliar.

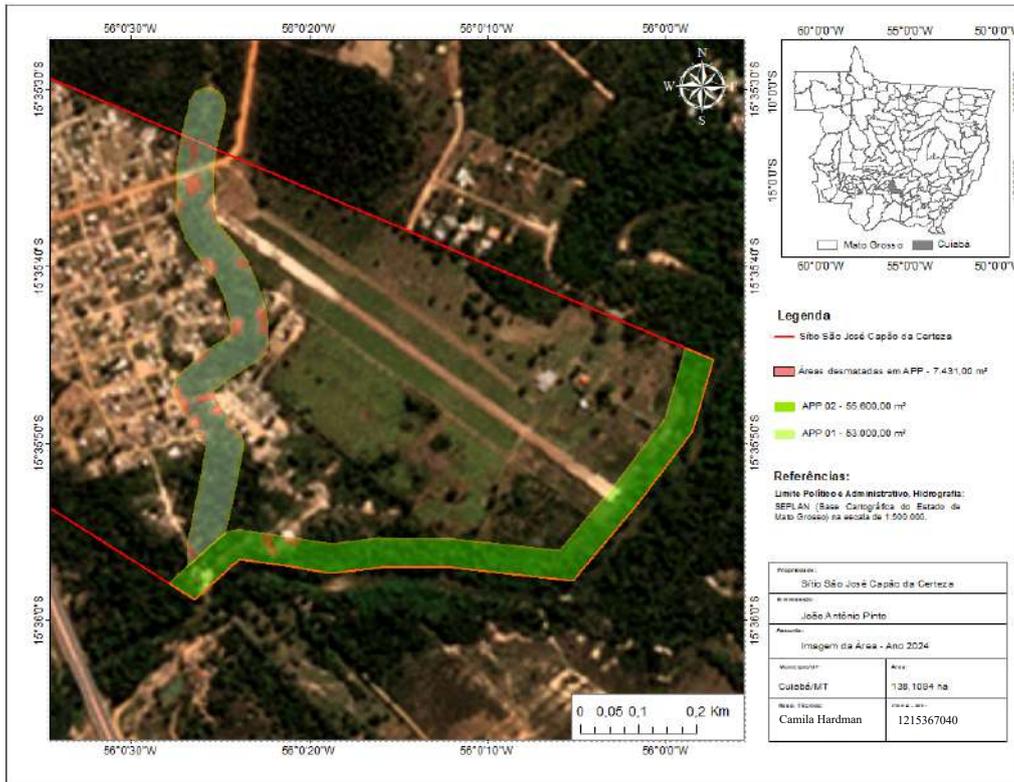
Figura 14 – Identificação de APP desmatadas na Fazenda São José

Desde o início da ocupação, ocorrida no início do ano de 2023, os ocupantes promoveram a supressão e a ocupação de aproximadamente 68% da área total do imóvel. Desse total, cerca de 44,89 hectares correspondem à Reserva Legal, que até então encontrava-se integralmente preservada, outros 33,76 hectares foram suprimidos fora de reserva legal. Adicionalmente, foram identificadas intervenções pontuais em trechos da Área de Preservação Permanente (APP) associada ao córrego que atravessa a propriedade, com supressões localizadas 0,7843 ha. Ressalta-se, no entanto, que a APP vinculada ao Rio Coxipó permanece íntegra e conservada, conforme evidenciado na Figuras 14.

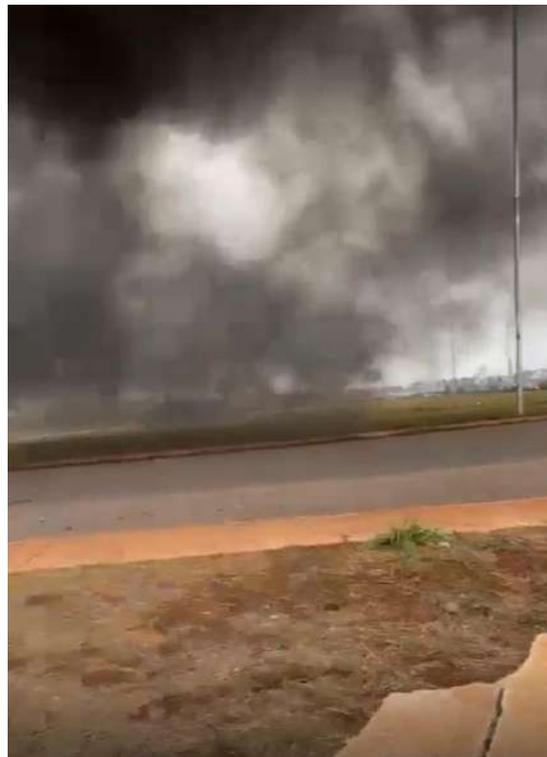
Figura 16 – Queima de materiais inflamáveis na região da Fazenda São José, durante o processo de invasão

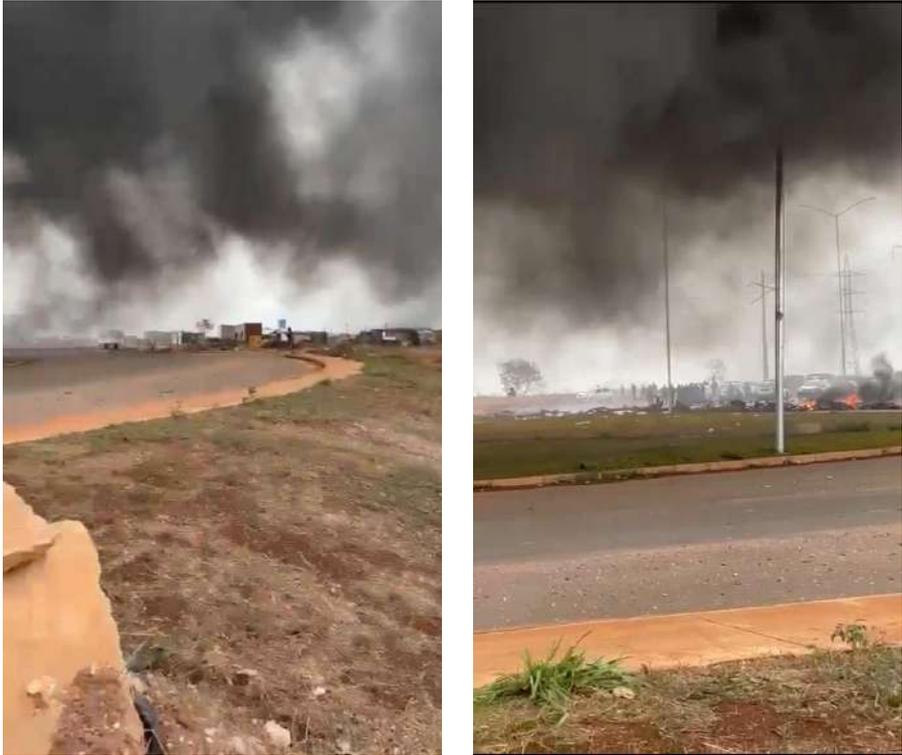
Figura 17 – Queima de materiais inflamáveis na região da Fazenda São José, durante o processo de invasão

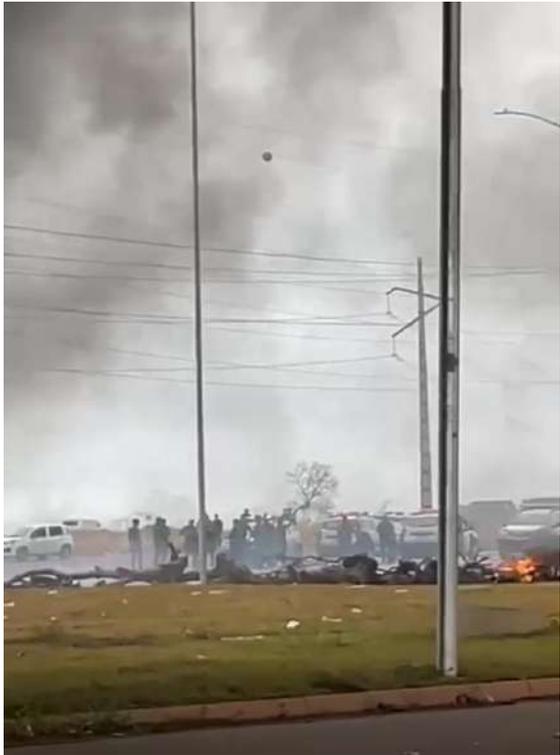
Figura 18 – Queima de materiais inflamáveis na região da Fazenda São José, durante o processo de invasão

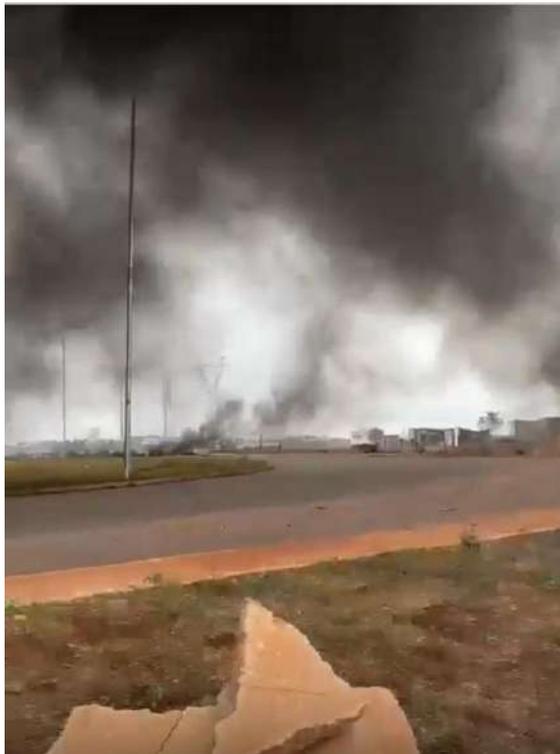
Figura 19 – Queima de materiais inflamáveis na região da Fazenda São José, durante o processo de invasão

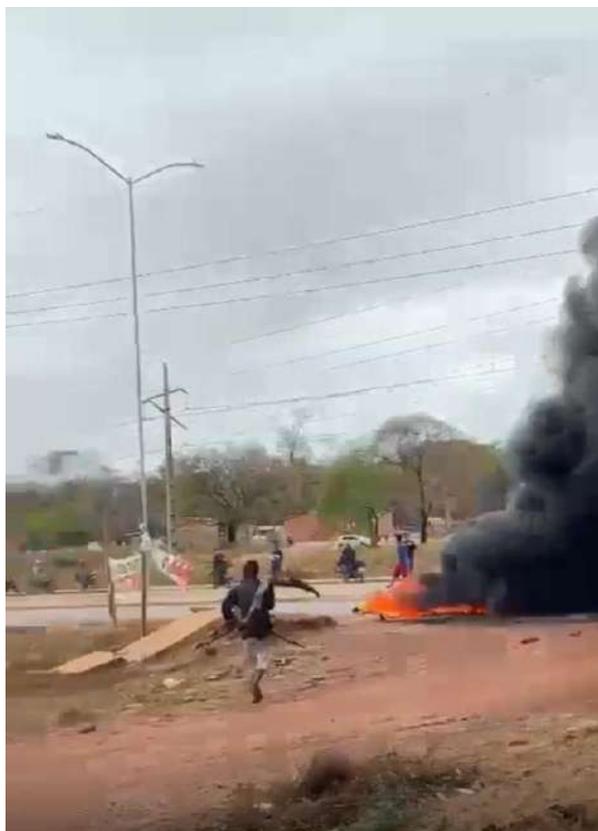
Figura 20 – Queima de materiais inflamáveis na região da Fazenda São José, durante o processo de invasão

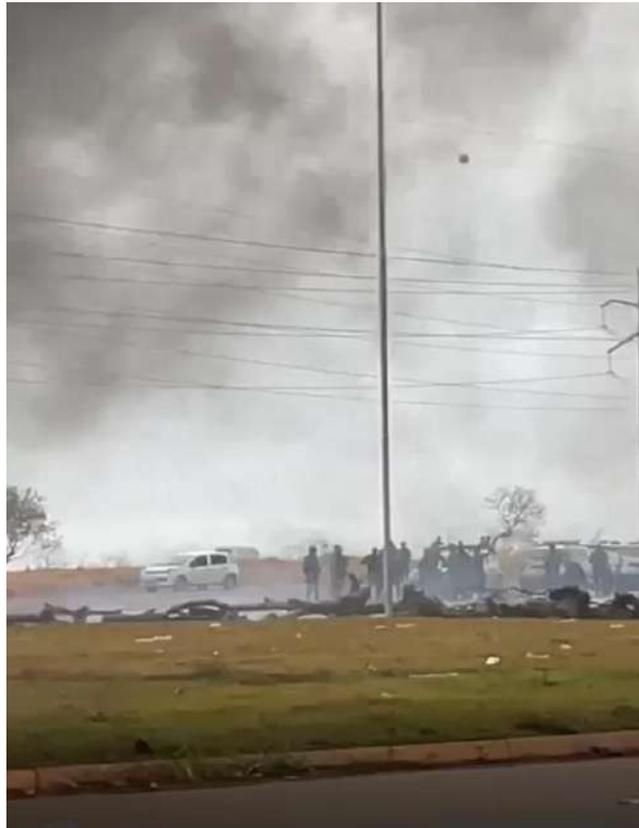
Figura 21 – Queima de materiais inflamáveis na região da Fazenda São José, durante o processo de invasão

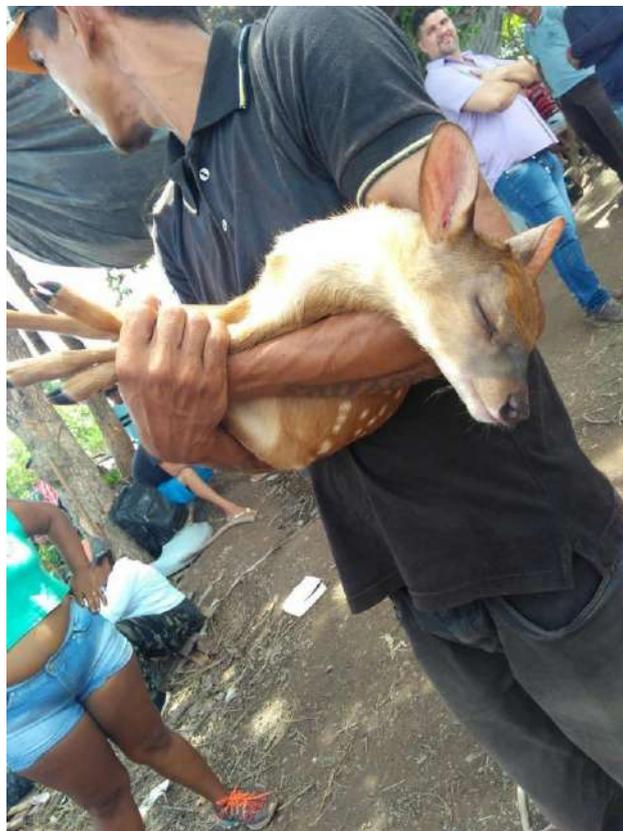
O evento da invasão da área ocorreu de forma violenta, com os indivíduos ateando fogo em materiais inflamáveis, de forma a criar barricadas, além do desmate por meio de maquinário pesado conforme relatado no Boletim de Ocorrência nº 2023.25737 apresentado na Figura 23. Neste evento ocorreu impacto na qualidade do ar visto que a queima lança na atmosfera gases tóxicos como monóxido de carbono (CO) e material particulado fino (PM2.5), dentre outros. O desmatamento realizado por meio de maquinário pesado, sem controle de equipe especializada e sem licença emitida pela SEMA acarreta ainda no afugentamento e morte de animais, conforme registrado na Figura 22 e trata-se de um crime ambiental.

Figura 22 – Registro de morte de animal durante o processo de invasão e desmate

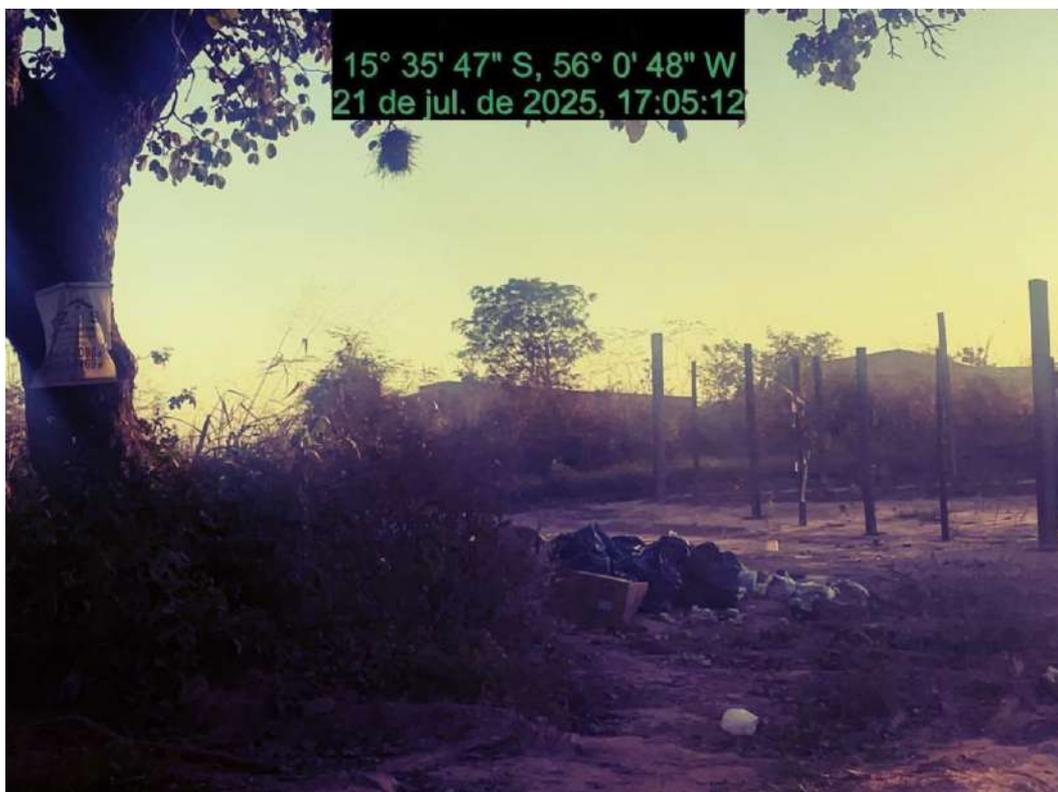
Em diversos pontos foram observados resíduos de construção civil dispostos diretamente no solo, sem qualquer sistema de armazenamento adequado para esse material, conforme pode ser observado nas imagens.

Figura 24 - Resíduos Sólidos acondicionados de forma irregular

- Demolição de estruturas construídas de forma irregular, com a retirada do entulho;
- Remoção dos resíduos jogados de forma irregular dentro dos lotes e encaminhado ao aterro de Cuiabá;
- Desativação e tamponamento dos poços clandestinos perfurados na área;
- Desativação dos sumidouros para que não sejam lançadas novas cargas de efluentes;
- Reconstituição da vegetação nativa nas áreas de APP;

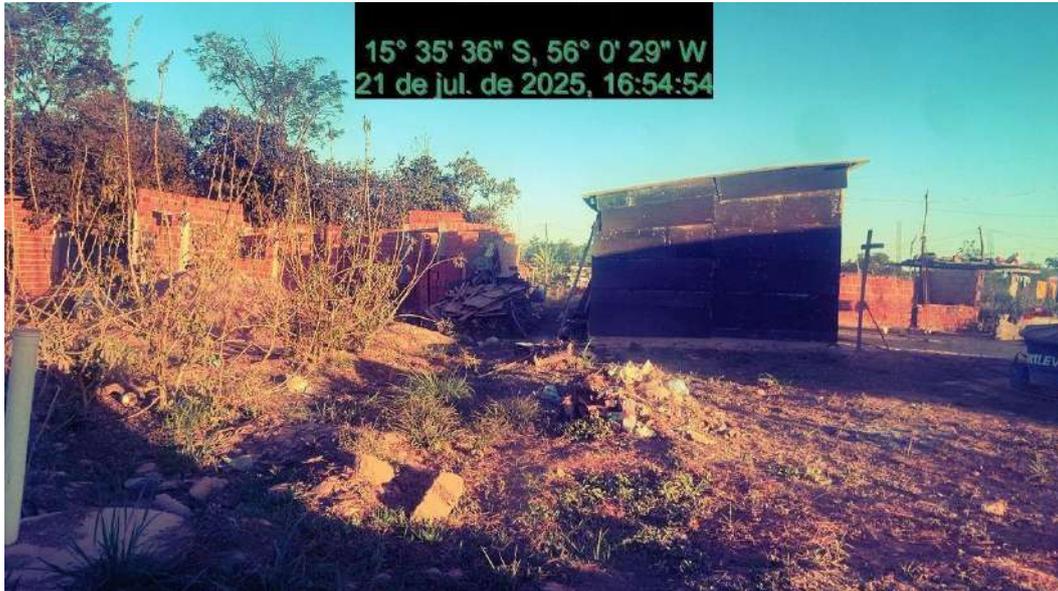
Figura 25 – Lixo Jogados no lote sem sacos de armazenamento

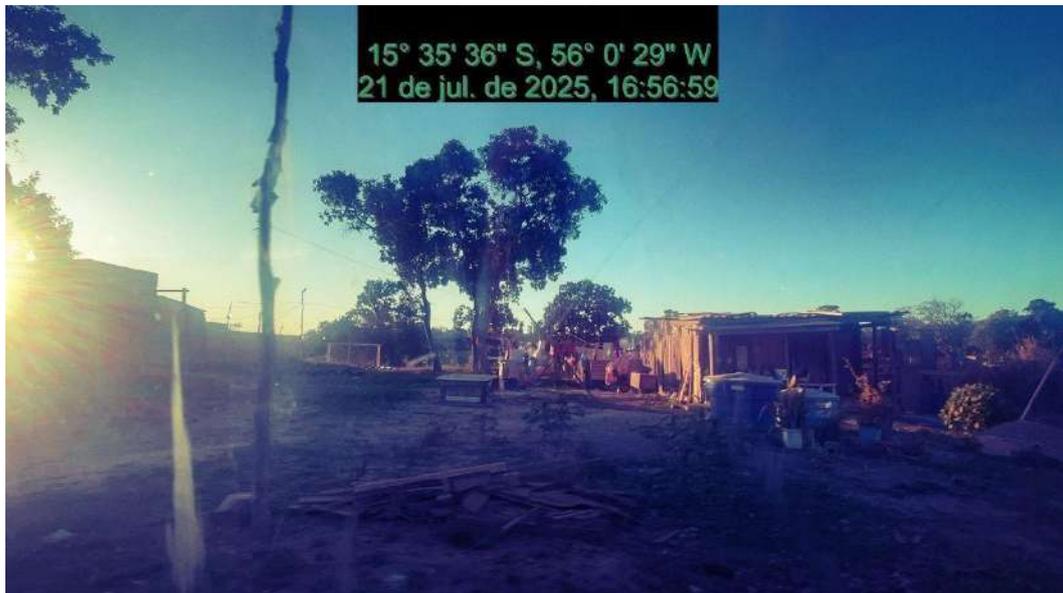
Figura 26 – Resíduos de construção civil acondicionados de forma irregular

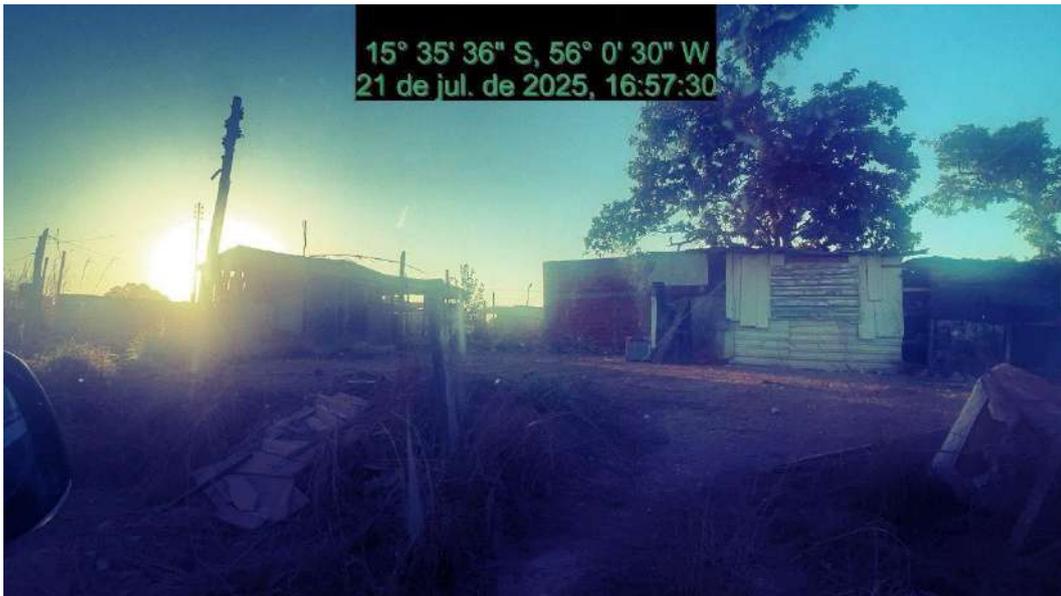
Figura 27 – Resíduos de construção civil acondicionados de forma irregular

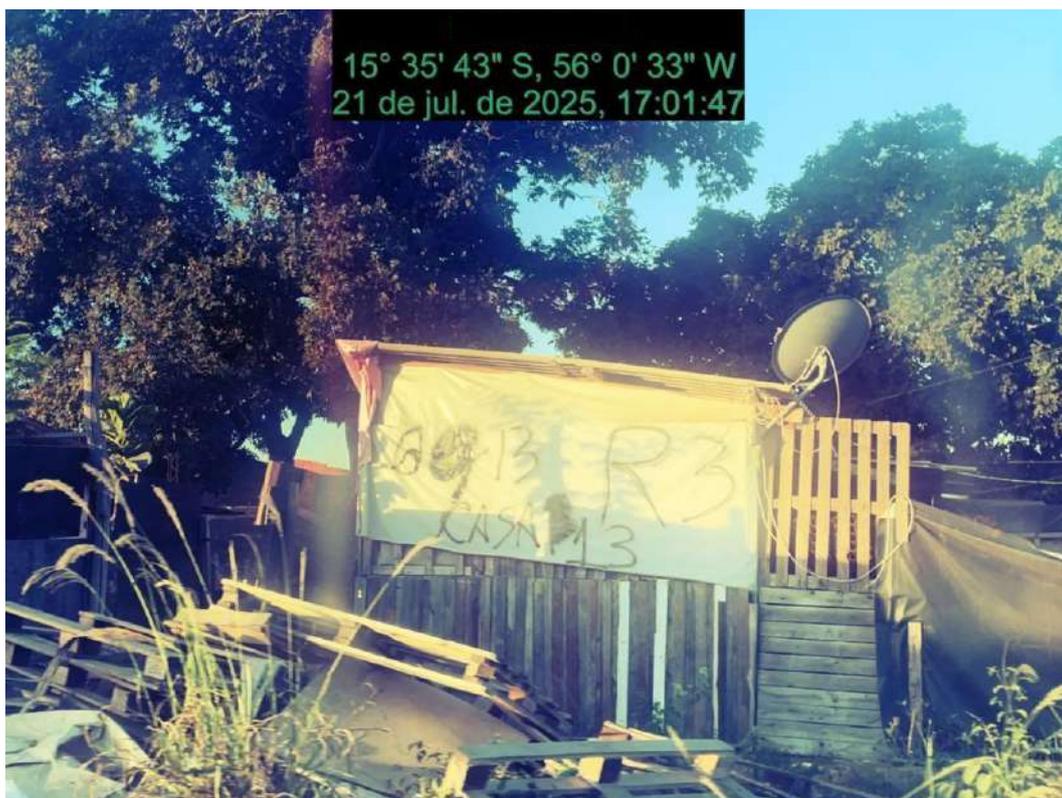
Figura 28 – Resíduos de madeira acondicionados de forma irregular

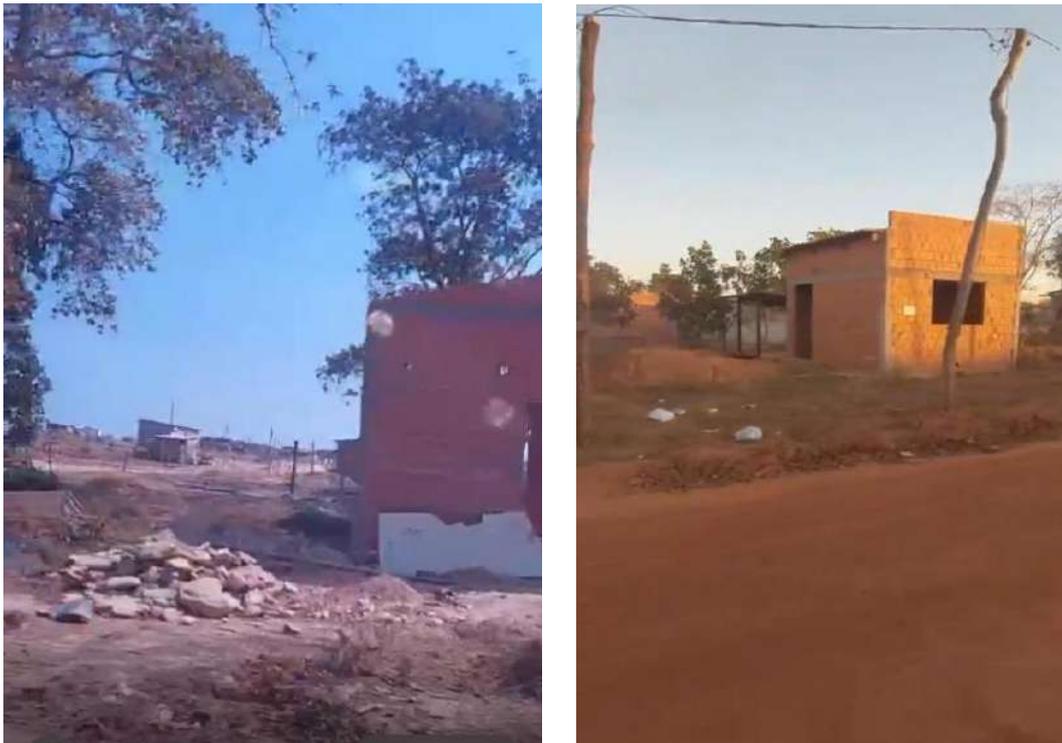
Figura 29 – Resíduos de madeira acondicionados de forma irregular

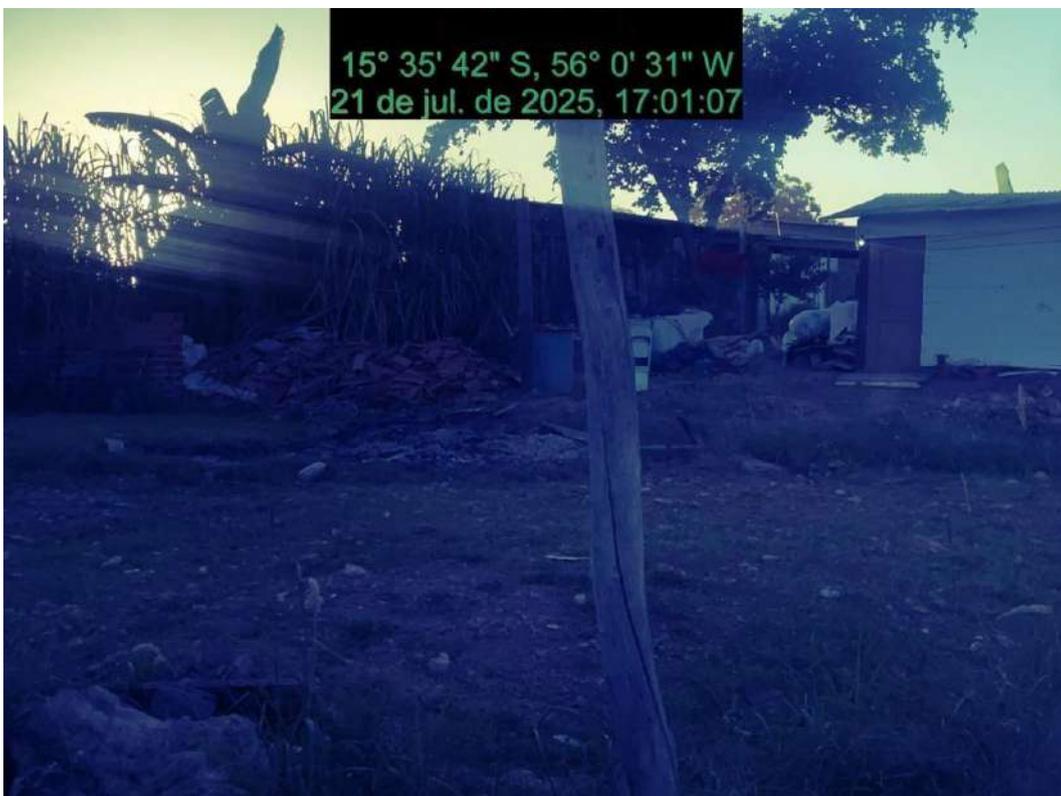
Figura 30 – Resíduos de construção civil acondicionados de forma irregular

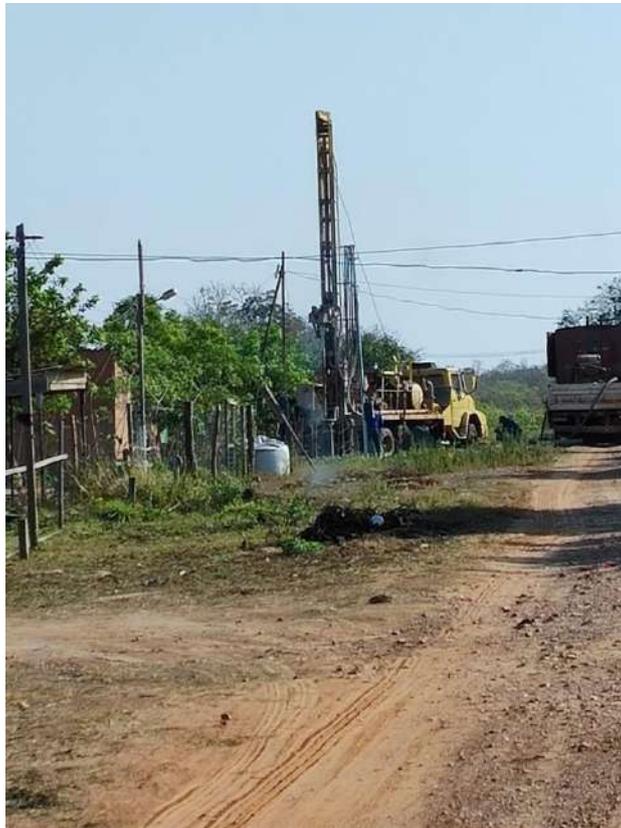
As figuras 33 a 35 apresentam os registros fotográficos da perfuração do poço artesiano irregular na área da Fazenda São José.

Figura 33 – Perfuração de poço artesiano irregular na Fazenda São José

A inexistência de uma autorização de perfuração e devida consulta ao órgão ambiental, pode acarretar ainda em uma sobrecarga do aquífero, quando a quantidade retirada supera a capacidade natural de recarga do aquífero. Após a remoção da população da área, será necessário a desativação dos poços instalados e seu devido tamponamento.

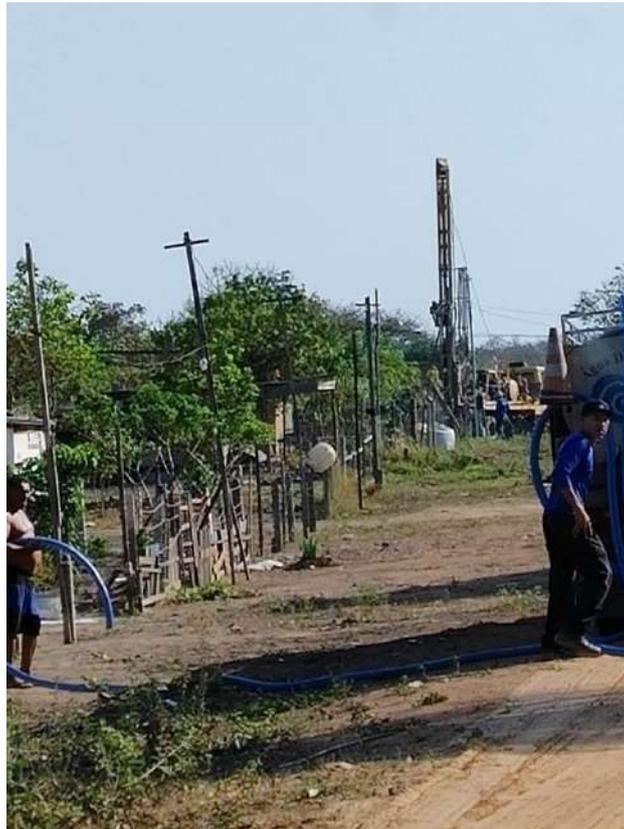
Figura 34 – Perfuração de poço artesiano irregular na Fazenda São José

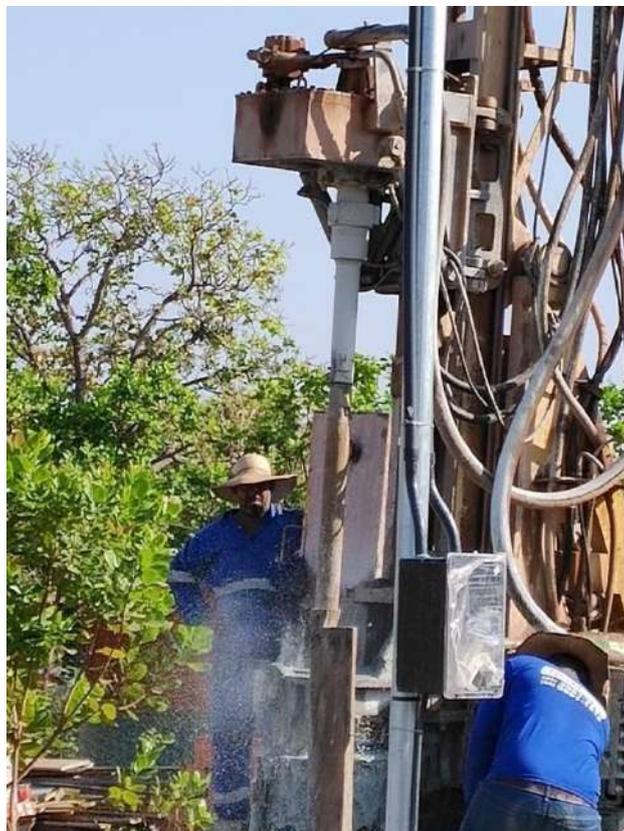
Figura 35 – Perfuração de poço artesiano irregular na Fazenda São José
