Relatório de Impacto Ambiental

Fazenda São José Capão da Certeza

Cuiabá - MT
Julho/2025

NOME DA PROPRIEDADE: Fazenda Capão da Certeza

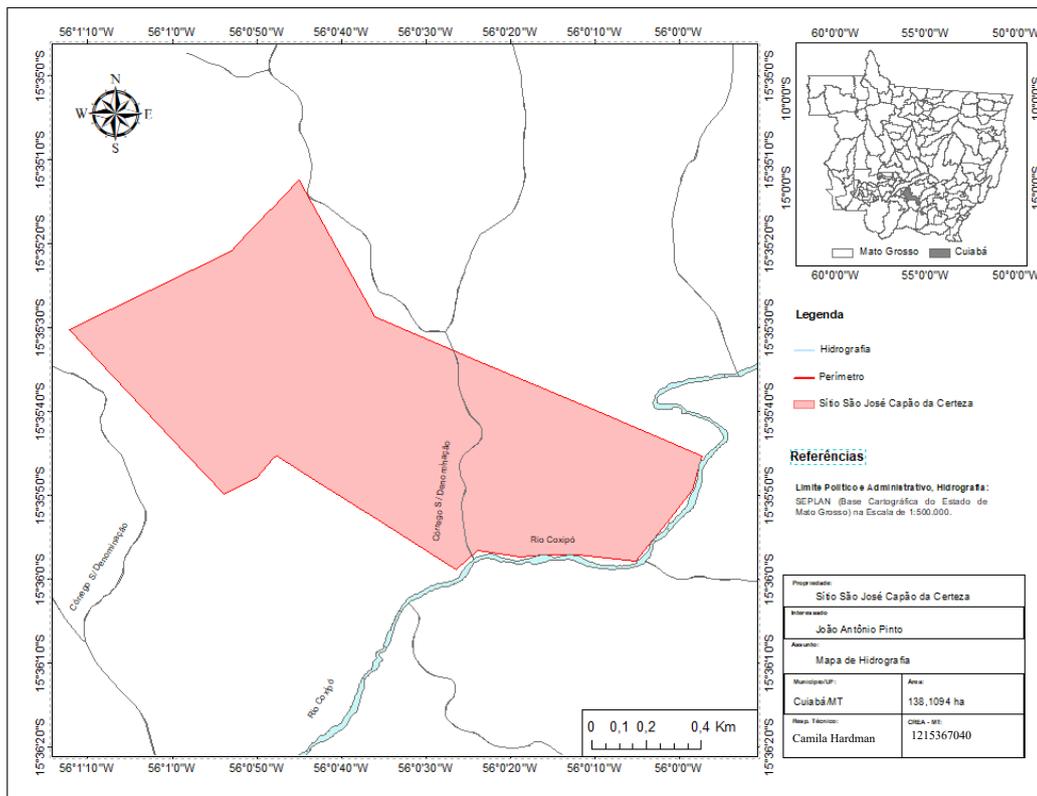
Figura 2 – Hidrografia

Dentro da área da Fazenda São José Capão da Certeza, existe um Córrego Sem Denominação que corta a área na parte central e o Rio Coxipó que passa no lado direito da propriedade. Conforme pode ser observado na Figura 2, a região por onde passa o Rio Coxipó, está no ponto da propriedade que não foi invadida. Por outro lado, o Córrego Sem Denominação, tem ocupação irregular nas duas margens.

Como pode-se observar, em alguns pontos da APP do Córrego Sem Denominação, foi realizado o desmate da mata ciliar e construídas moradias pelos invasores. A ocupação de uma área de APP, pode trazer alguns prejuízos ambientais, tais como contaminação da

água superficial por efluentes domésticos sem tratamento, fragilização das margens do corpo hídrico e consequente erosão, assoreamento do rio, etc.

É fundamental que, ao ser reincorporada a posse da área pelos proprietários oficiais, sejam removidas todas as construções dessa área e elaborado um plano de reflorestamento da mata ciliar.

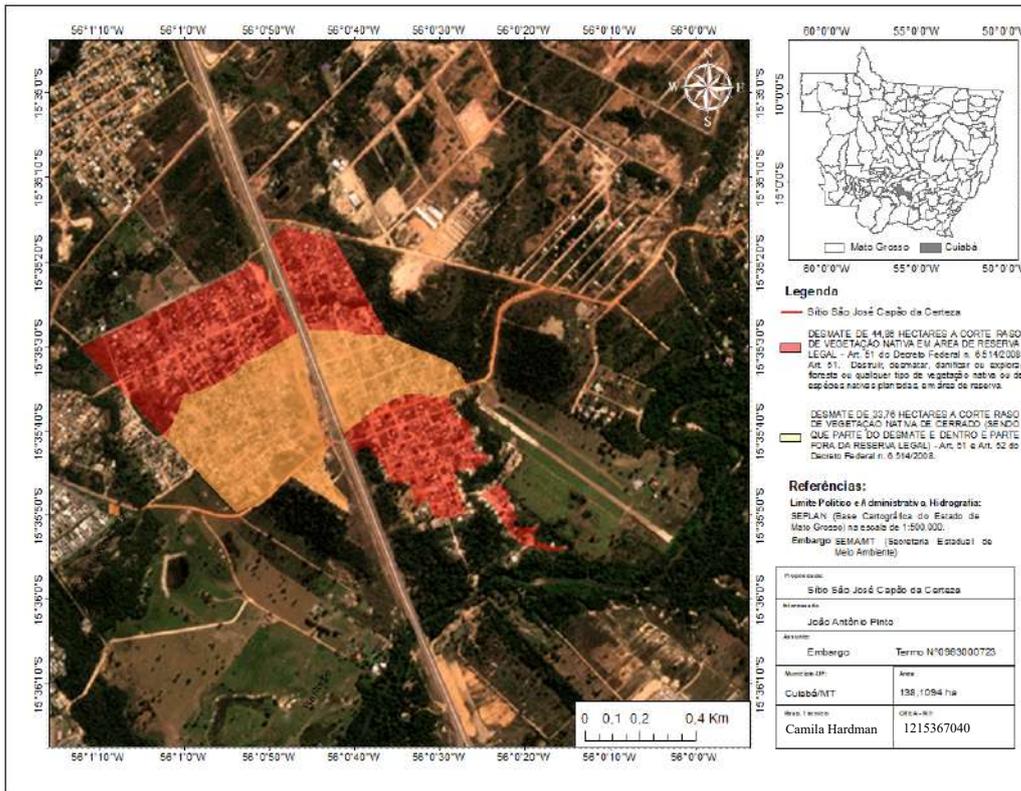
Figura 4 –Área Embargada na Fazenda São José

Em 20/03/2023 foi emitido pela Secretaria de Estado do Meio Ambiente um termo de embargo/interdição Nº 0963000723, o qual determinou o embargo da propriedade e estabeleceu uma multa de R\$ 258.105,40 devido ao desmatamento de uma área de 44,8679 hectares de reserva legal e 33,7659 hectares em área de vegetação nativa não enquadrada como reserva legal.

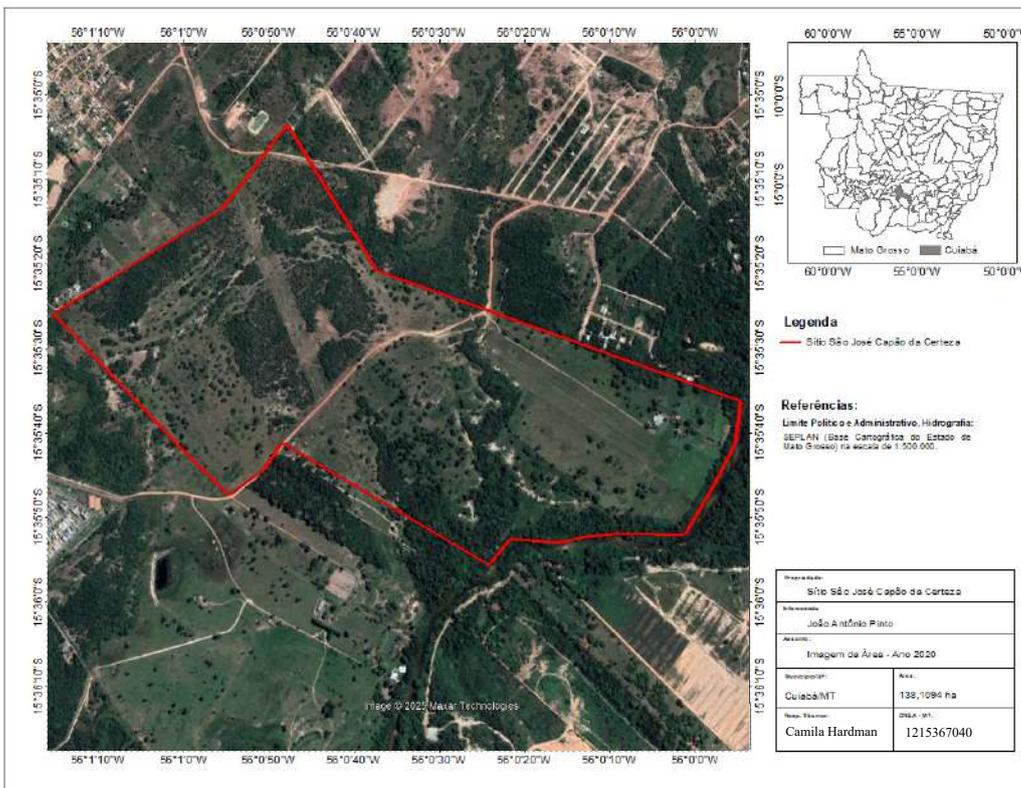
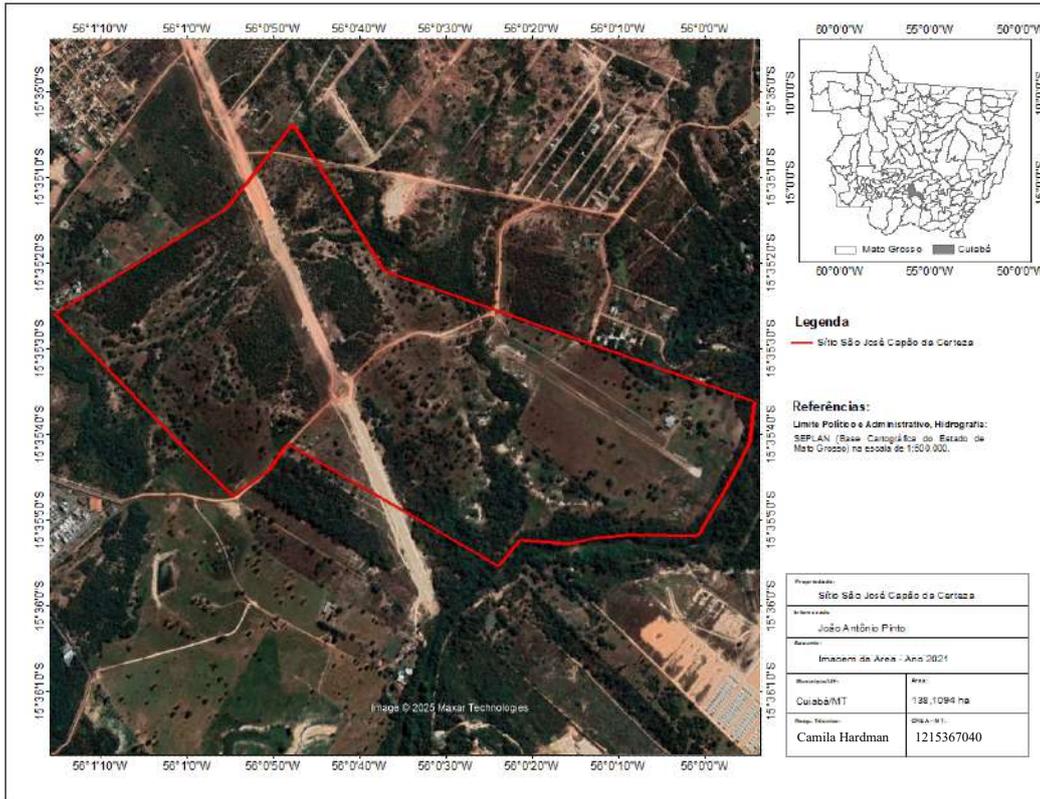
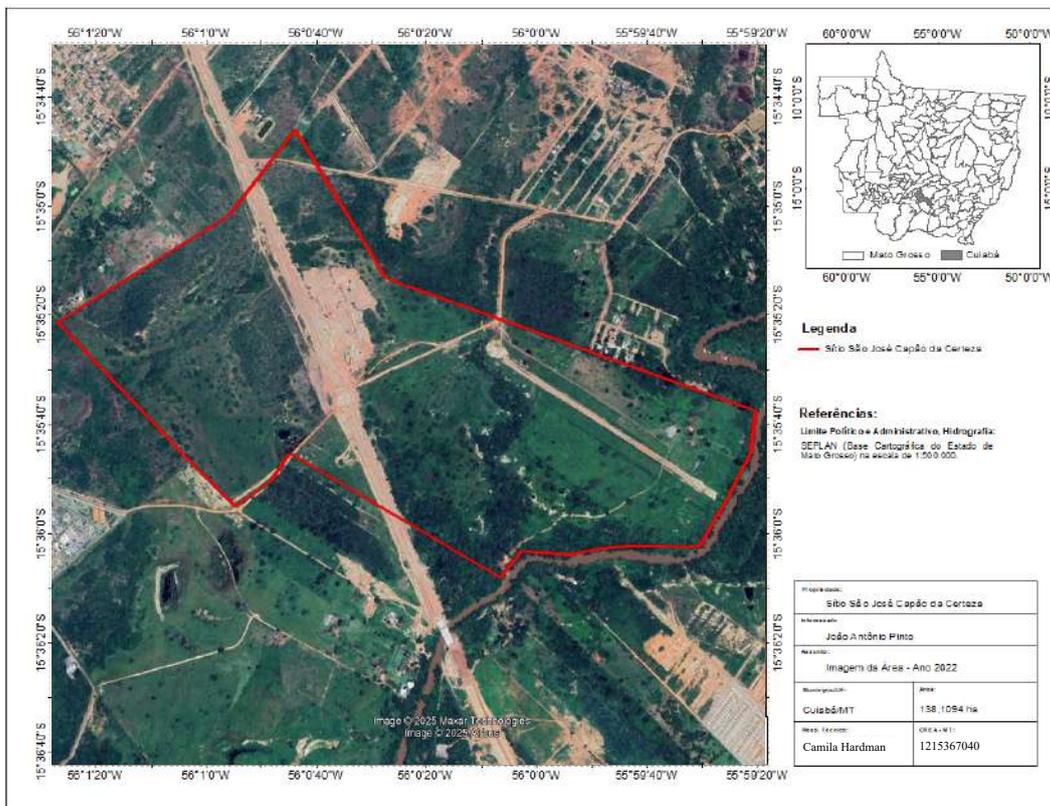
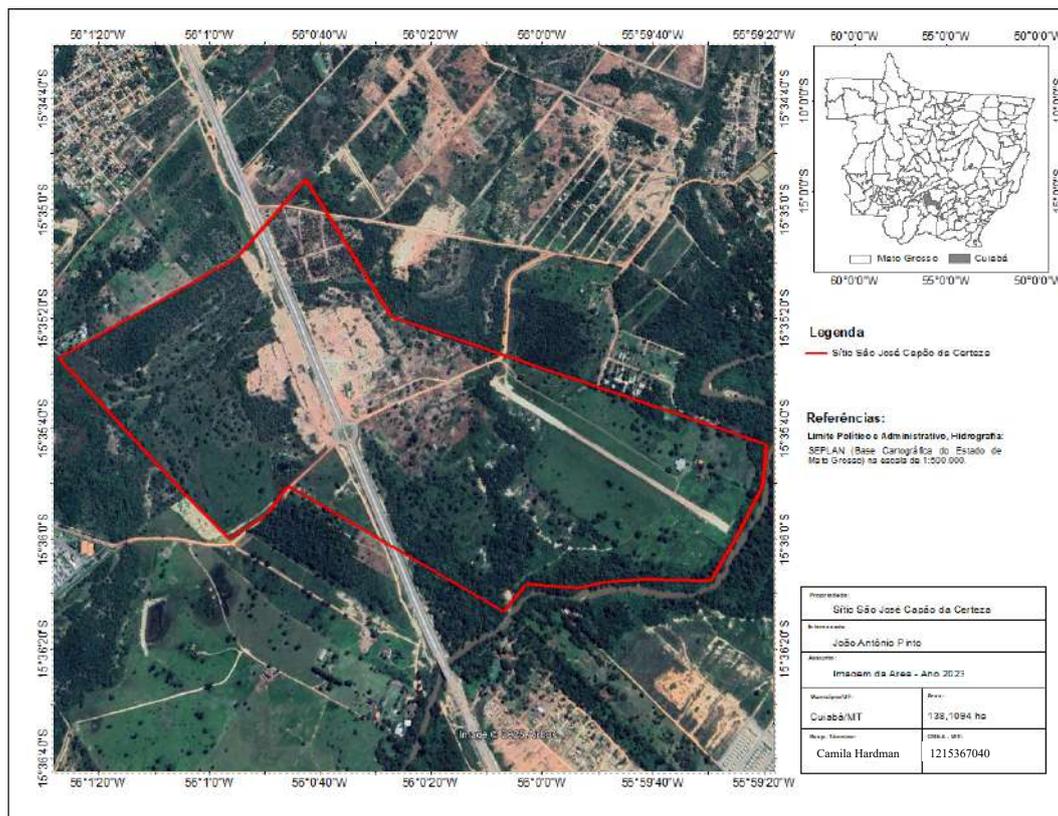
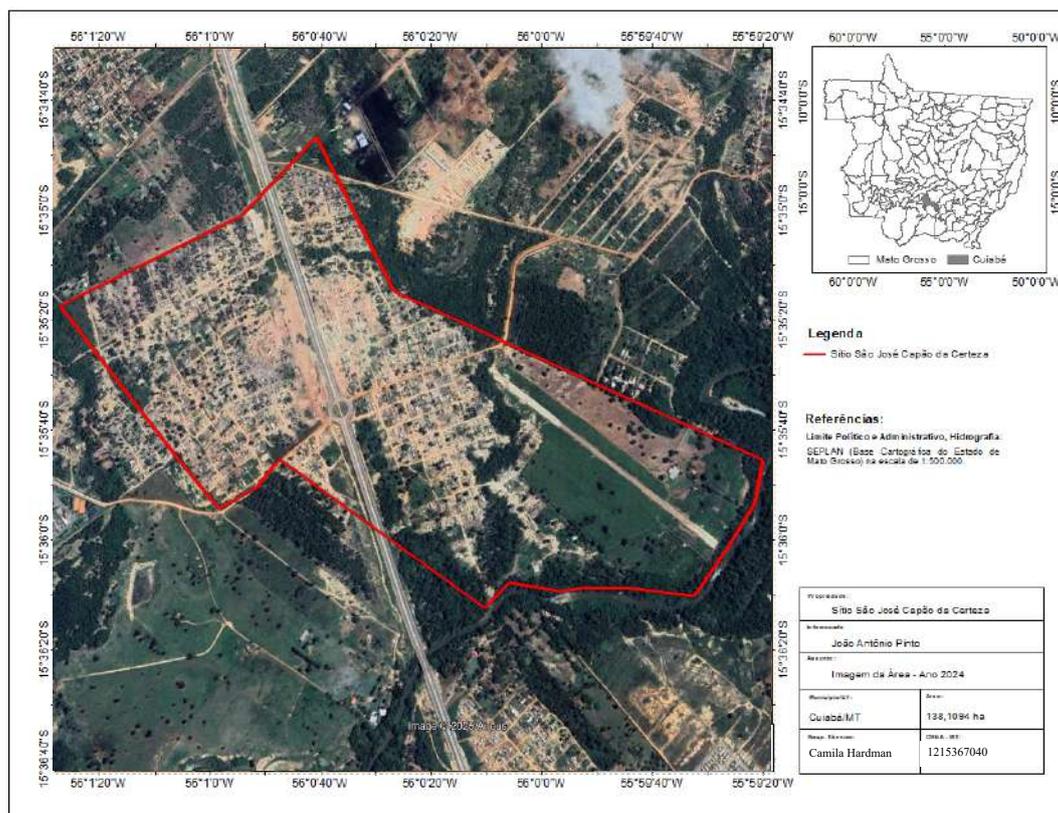
Trata-se de uma área particular, historicamente destinada ao uso agropecuário, conduzido de forma regular e em conformidade com a legislação ambiental vigente. Até a data da invasão, todas as áreas de preservação permanente (APP), reserva legal (RL) e demais zonas sensíveis eram respeitadas, sendo utilizadas exclusivamente as porções consolidadas do imóvel, conforme autorizado pela SEMA/MT por meio da Autorização Provisória de Funcionamento (APF). Esse fato podemos constatar por meio das Figuras 5 a 9.

Figura 5 – Imagem da área da Fazenda São José em abril de 2020 (antes da ocupação)

Figura 6 – Imagem da área da Fazenda São José em maio de 2021 (antes da ocupação)

Figura 7 – Imagem da área da Fazenda São José em Abril de 2022 (antes da ocupação)

Figura 8 – Imagem da área da Fazenda São José em fevereiro de 2023 (início da ocupação)

Figura 9 – Imagem da área da Fazenda São José em 2024 (pós ocupação)

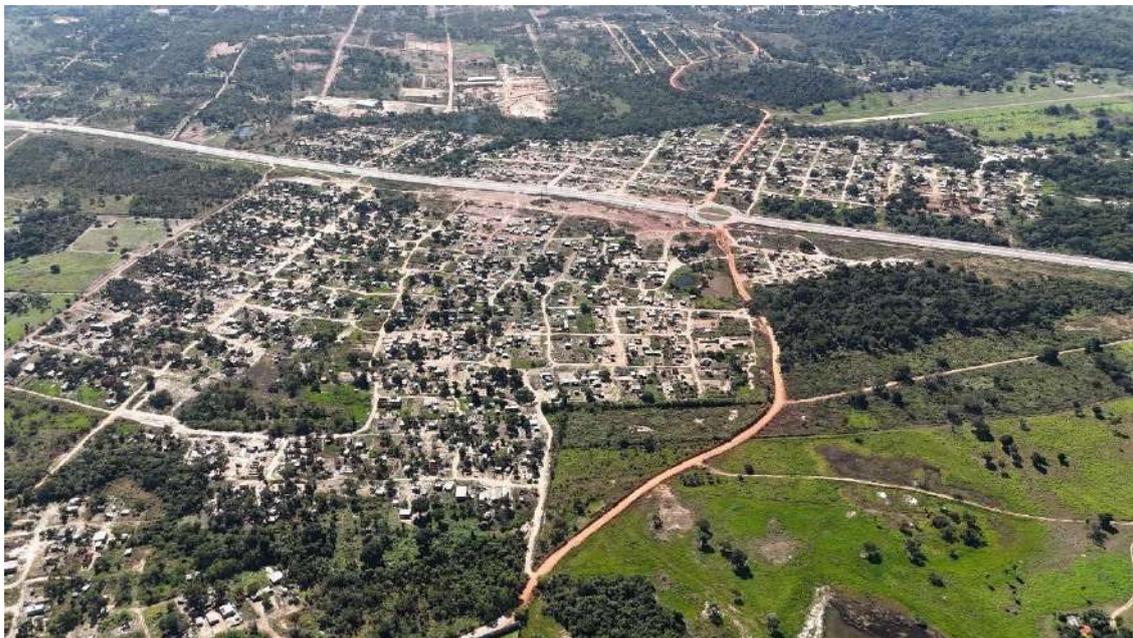
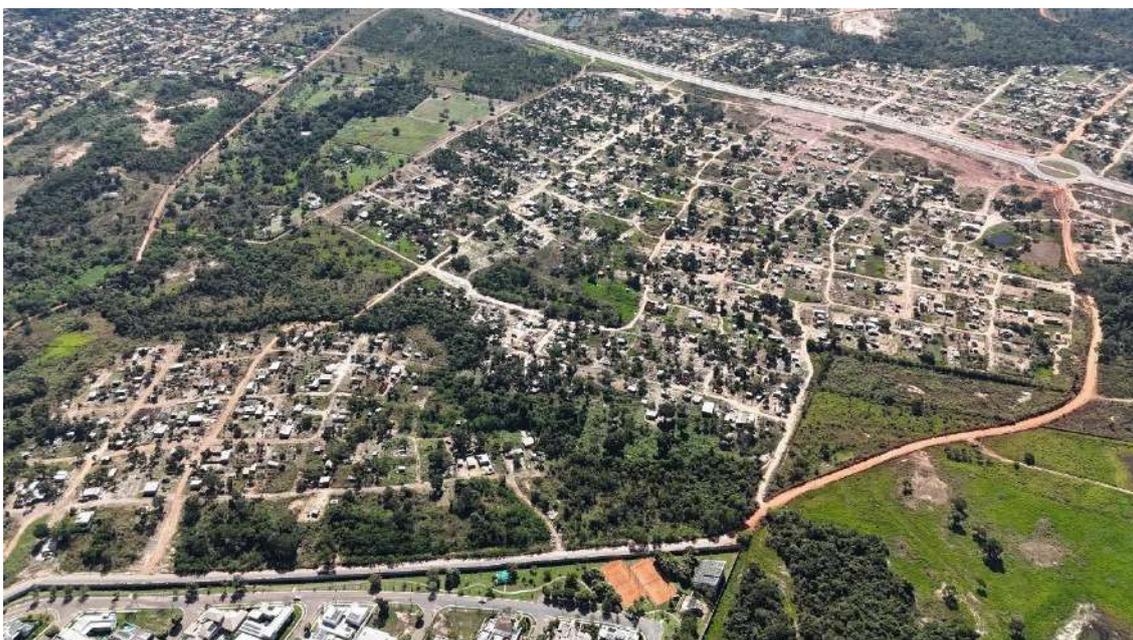
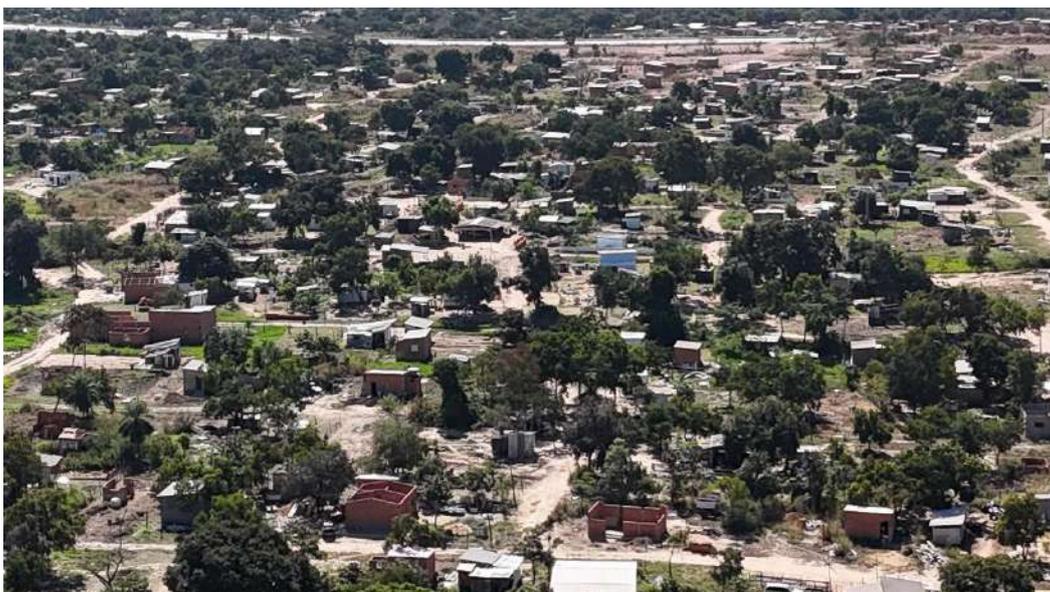
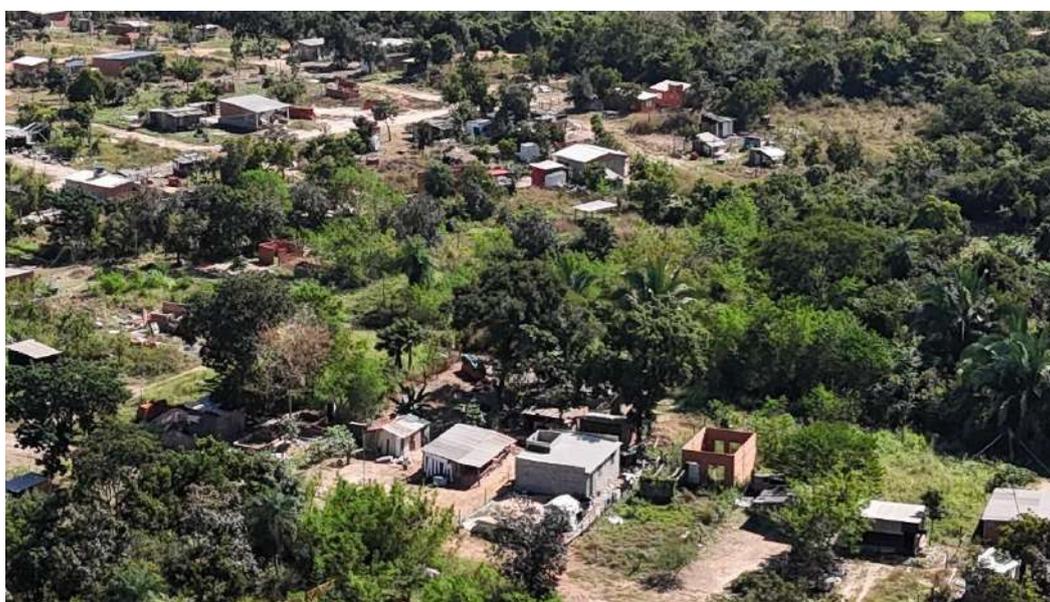
Figura 10 – Fazenda São José (Área Ocupada)

Figura 11 – Fazenda São José (Área Ocupada)

Figura 12 – Fazenda São José (Área Ocupada)

Figura 13 – Fazenda São José (Área Ocupada)

Desde o início da ocupação, ocorrida no início do ano de 2023, os ocupantes promoveram a supressão e a ocupação de aproximadamente 68% da área total do imóvel. Desse total, cerca de 44,89 hectares correspondem à Reserva Legal, que até então encontrava-se integralmente preservada, outros 33,76 hectares foram suprimidos fora de reserva legal. Adicionalmente, foram identificadas intervenções pontuais em trechos da Área de Preservação Permanente (APP) associada ao córrego que atravessa a propriedade, com supressões localizadas 0,7843 ha. Ressalta-se, no entanto, que a APP vinculada ao Rio Coxipó permanece íntegra e conservada, conforme evidenciado na Figuras 14.

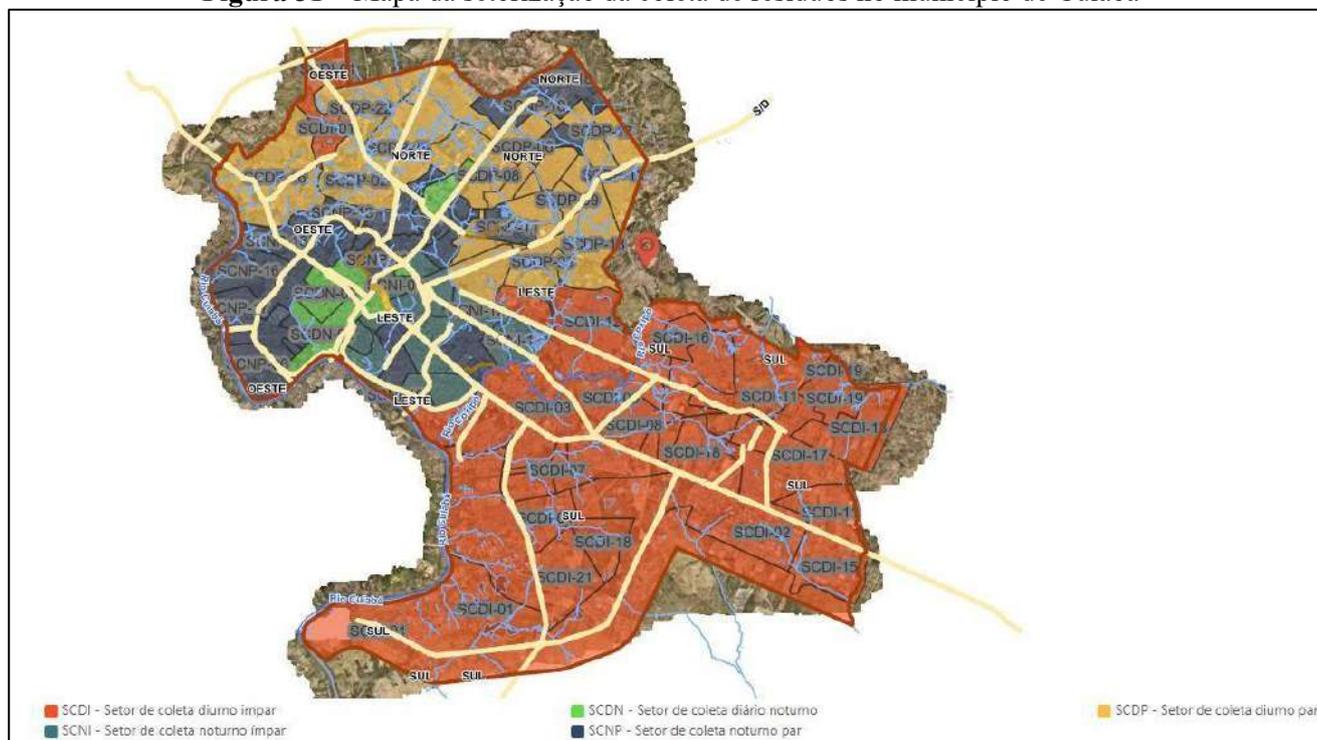
Figura 31 – Mapa da setorização da coleta de resíduos no município de Cuiabá

Destaca-se que a região, por não fazer parte da área urbana da cidade e por ser uma área de ocupação irregular, não é contemplada pela Limpurb (Empresa Cuiabana de Limpeza Urbana) na rota de coleta de resíduos sólidos. Dessa forma, há o risco de a população realizar uma destinação inadequada dos resíduos, podendo ser eles enterrados, queimados ou jogados em terrenos baldios. Qualquer uma dessas destinações, trazem grandes prejuízos ambientais podendo ocorrer a contaminação do solo pelo chorume ou, no caso da queima, contaminação do ar.

Na Figura 31 pode-se observar os bairros de Cuiabá que são contempladas pela coleta de resíduos pela Limpurb. Indicado por um ponto vermelho está a Fazenda São José Capão da Certeza, onde podemos observar que não está dentro da rota da coleta.

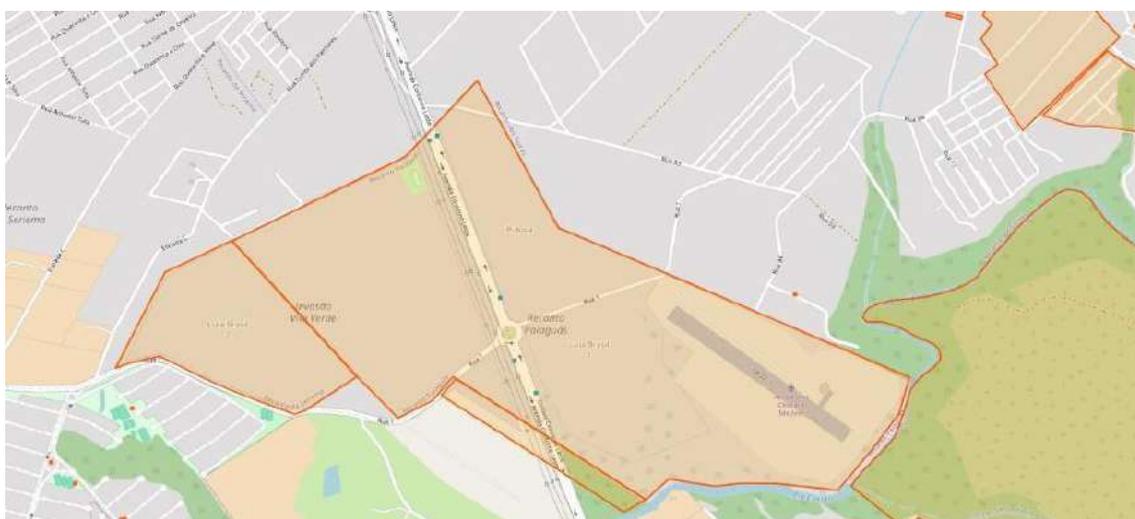
Figura 36 – Poços cadastrados e outorgados pela SEMA-MT na região da Fazenda São José

A Figura 36 apresenta o mapa da região da Fazenda São José, com os poços cadastrados/outorgados pela SEMA-MT (pontos laranjados). Dentro da área em estudo, não há nenhum poço com autorização de perfuração ou com cadastro, estando assim, todos implantados de forma irregular. Os riscos ambientais ligados aos poços clandestinos, estão primeiramente relacionados à possibilidade de contaminação da água. Sem as devidas autorizações de perfuração e sem seguir as medidas de segurança estabelecidas pela NBR12212 de 09/2017 - Projeto de poço tubular para captação de água subterrânea, o recurso obtido pode estar sujeito a contaminação por resíduos químicos, poluentes ou esgoto, representando riscos graves para a saúde do consumidor e para o lençol freático.

A inexistência de uma autorização de perfuração e devida consulta ao órgão ambiental, pode acarretar ainda em uma sobrecarga do aquífero, quando a quantidade retirada supera a capacidade natural de recarga do aquífero. Após a remoção da população da área, será necessário a desativação dos poços instalados e seu devido tamponamento.
